מצגת כנס משקייעים

מגד-6 מעקף-5 ערוץ-1

עדכון מגד 6

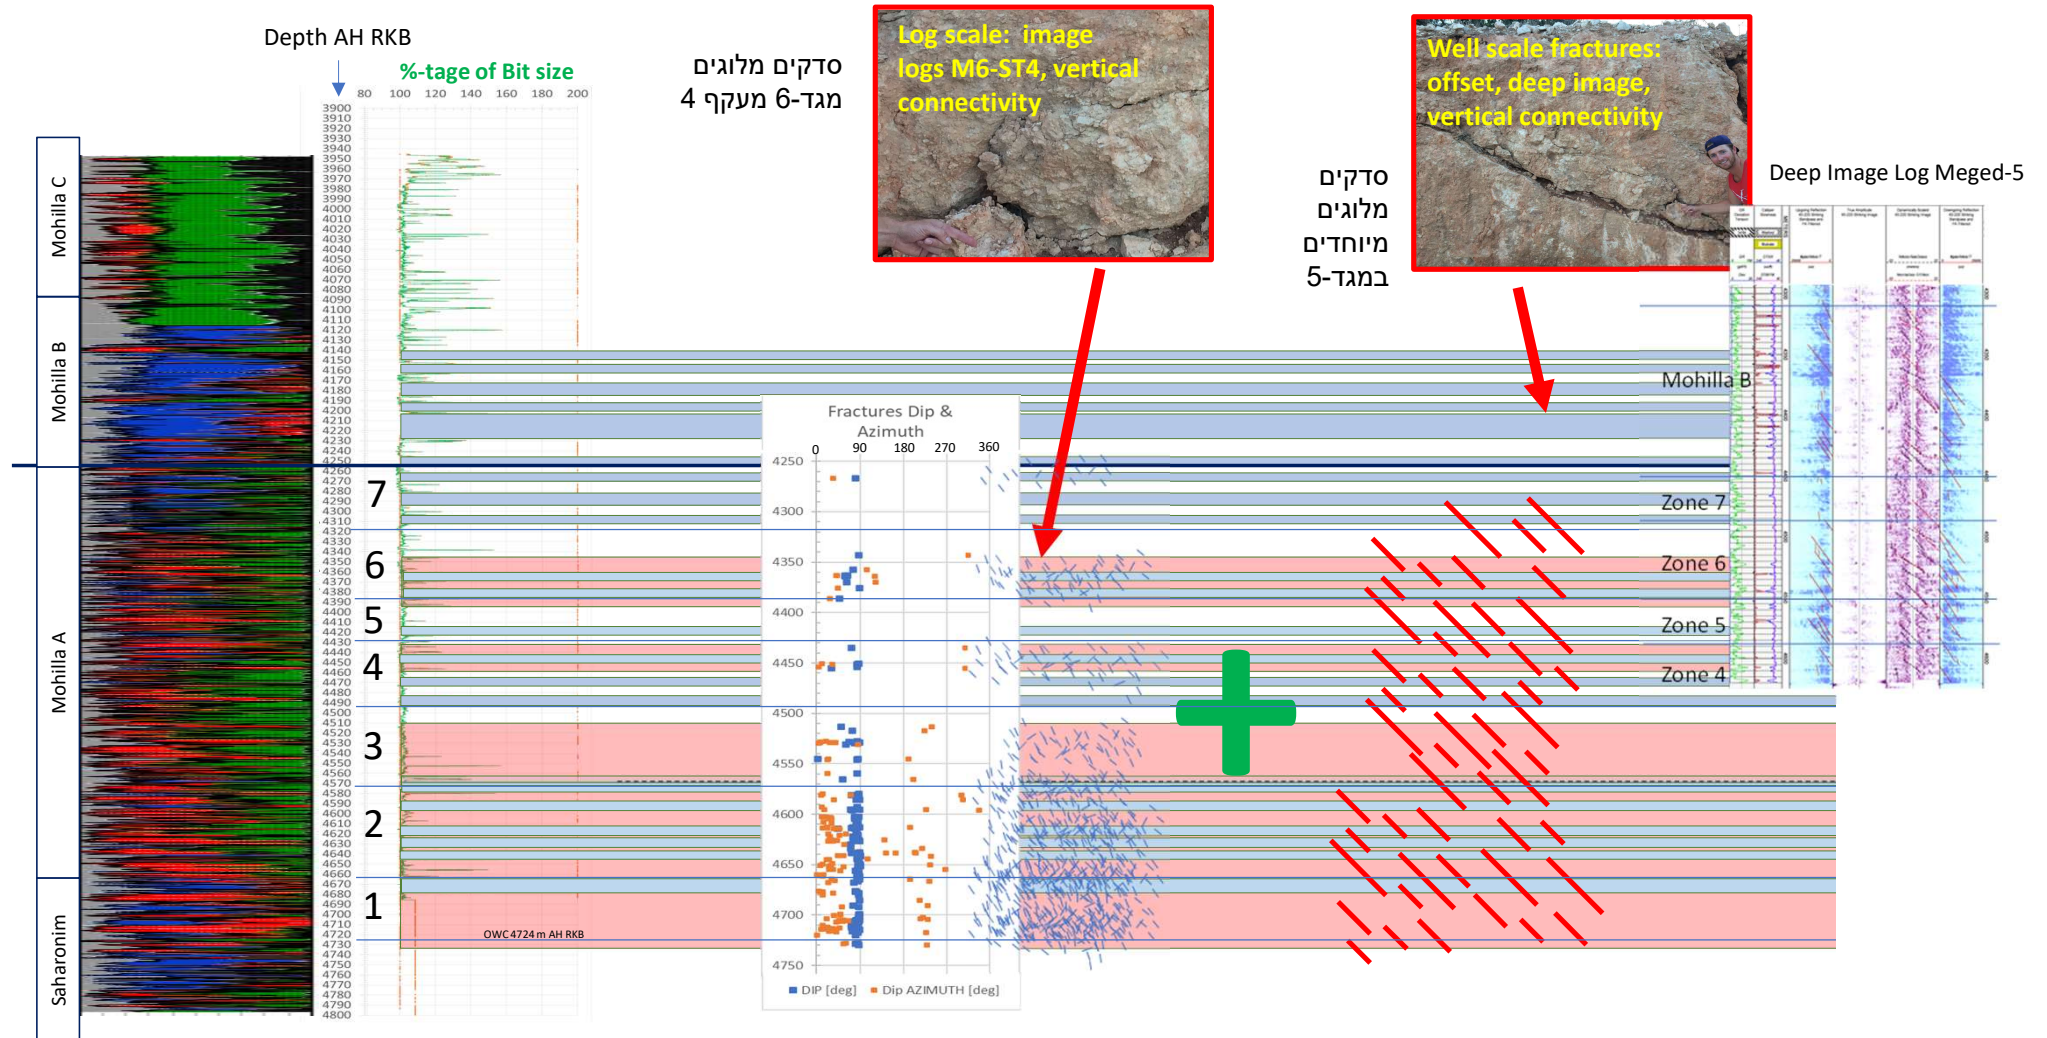
Natural Fracture System of the Meged Oil Field

קדיחה בזווית של 45 מעלות היא אופטימלית

- בוצעו לוגים של מעקף 4.
- בוצע ניתוח מחודש עם תוכנות חדשות של Deep Image Log ממגד 5.
- נעשה מיפוי של הסדקים בשכבות השונות (מוצג תרשים בשקף הבא).
- הסדקים הקטנים הם ברובם בזווית קרובה לאנכית. מנגד, הסדקים היותר גדולים אשר זהו מהניתוח המחודש של מגד 5, הם בזווית של 45 מעלות.
- על פי האוריינטציה של הסדקים, הכיוון האופטימלי לקידוח הנו באזימוט 200-220 או באזור 40 מעלות.
- ממצאים נוספים של גז בזמן הקידוח ניתן לראות בשקף נפרד.
